L'objectif du projet est de disposer d'un cheminement littoral continu soit via le *sentier littoral*, soit via le GR®223 tout en prenant en considération les projets actuels ou futurs. Lorsqu'aucun des deux tracés n'est satisfaisant (trop loin de la mer, peu sécuritaire...), on considère donc qu'il y a un « **point noir** ». Chaque « point noir », a fait l'objet d'une étude spécifique et a permis la création d'une fiche avec **une ou deux propositions** permettant de résoudre la difficulté.

**9. REGNÉVILLE-SUR-MER : le Mondin**

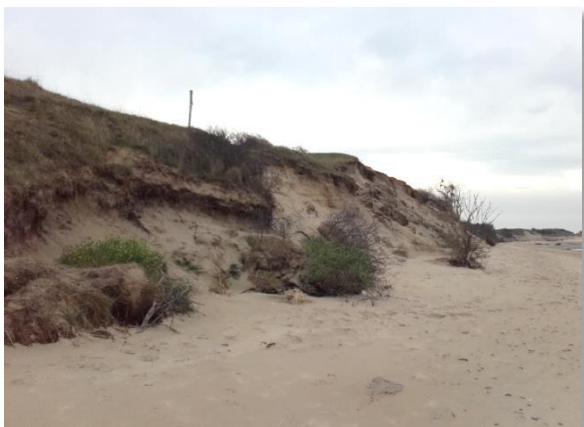
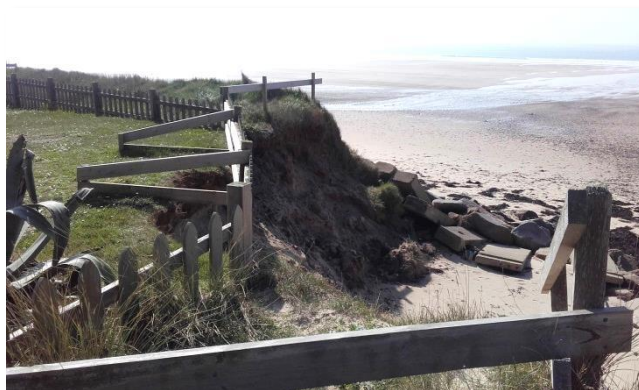
Dans environ la moitié des cas, le sentier a **complètement disparu** et n'est donc plus praticable (fermé par la DDTM et/ou non balisé).

Dans l'autre moitié des cas, le cheminement est toujours balisé mais sa **durée de vie est courte**. La randonnée y est compliquée, voir dangereuse, et contribue à accélérer l'érosion de la côte.

- Net recul du sentier dans les parcelles riveraines du DPM (nécessite parfois une modification du tracé de la SPPL par arrêté préfectoral) ;
- Travaux de réfection ou changement d'ouvrages ;
- Déviation du cheminement sur des chemins en arrière lorsque l'érosion est trop rapide.

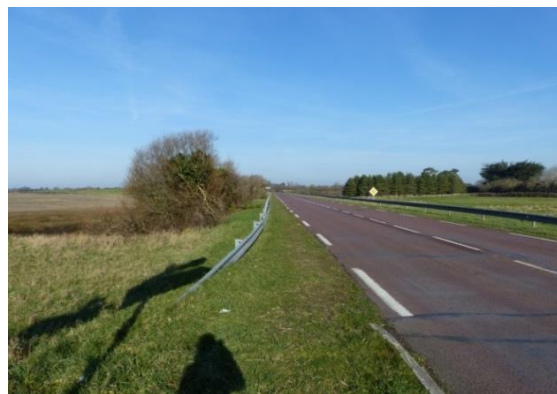
Lorsque les routes sont riveraines du DPM ou lorsqu'aucun autre cheminement n'existe, il arrive que le GR® et/ou le *sentier littoral* empruntent l'accotement de grandes routes. Au-delà de l'**insécurité** que la randonnée peut engendrer, le passage sur des routes est toujours **inconfortable** pour les randonneurs et n'est pas satisfaisant pour la **qualité de l'itinéraire**.

- Création d'un sentier ne passant plus sur la route ou la longeant sur une distance plus faible ;
- Reprise de l'accotement, déplacement ou ajout d'une glissière de sécurité ;
- Aménagement routier comme une Chaussée à Voie Centrale Banalisée.

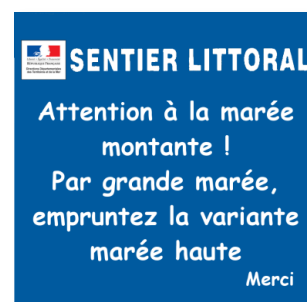
- Informer à minima les randonneurs du risque de montée des eaux par grande marée grâce à des pictogrammes sur le modèle ci-contre ;
- Mettre en place des variantes marée haute / marée basse ;
- Décaler le sentier hors de la montée des eaux lorsque ceci ne nécessite pas de travaux conséquents.

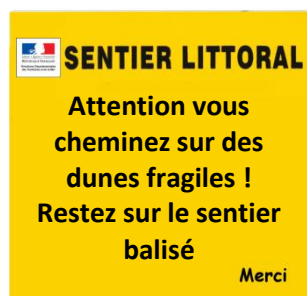
- Une déviation lorsque la qualité paysagère du cheminement n'en est pas altérée ;
- Un balisage plus soutenu qu'actuellement permettant davantage de guider les randonneurs sur le sentier dont l'impact sur les milieux naturels est le plus faible ;
- Une sensibilisation des randonneurs à l'entrée des sites les plus fragiles par des panneaux mentionnant les règles de bonne conduite adaptées aux sensibilités des sites (exemples ci-dessous).
